# YES 車輛認證書

認證編號 CPF0490225A010

| 廠牌 Make | LUXGEN |
| 車型 Model | M7 |

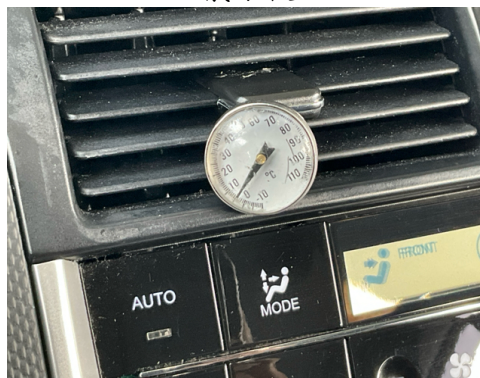
空調溫度

| 5. 前空調風速開關各段風速 | 正常 | 6. 前空調冷氣作動中央出風口溫度 | 5°C |
