# YES 車輛認證書

認證編號 CPF0490225A011

## 車輛資料 Vehicle Information

## 車輛認證總結報告 Vehicle Inspection Findings

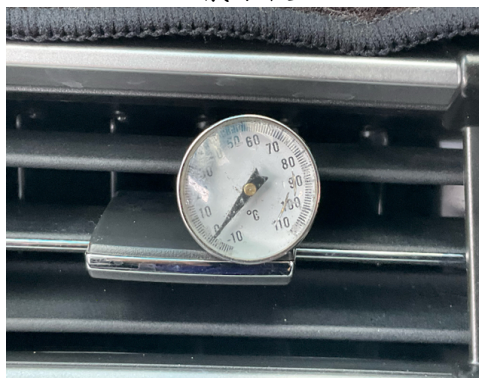
空調溫度

| 5. 前空調風速開關各段風速 | 正常 | 6. 前空調冷氣作動中央出風口溫度 | 4°C |
