# YES 車輛認證書

認證編號 CPF0490225A013

| 廠牌 Make | BENZ |
| 車型 Model | C-CLASS |

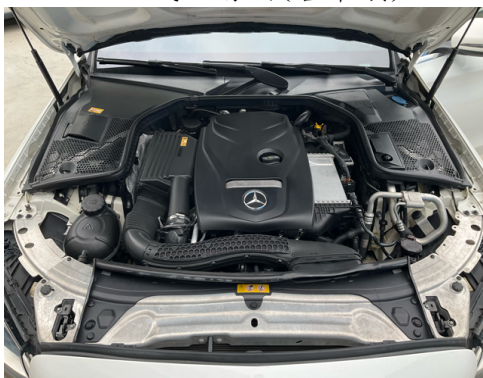
引擎室

| 5. 外觀有無漏油/水跡象 | 異常 | 6. 運轉時有無抖動或異常聲響 | 正常 |

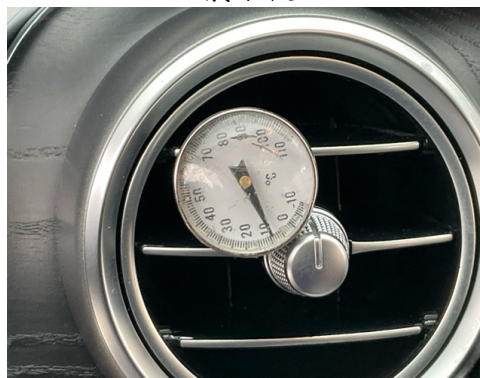
空調溫度

| 5. 前空調風速開關各段風速 | 正常 | 6. 前空調冷氣作動中央出風口溫度 | 9°C |
