認證編號 CPF0490225A016

## 車輛資料 Vehicle Information

## 車輛認證總結報告 Vehicle Inspection Findings

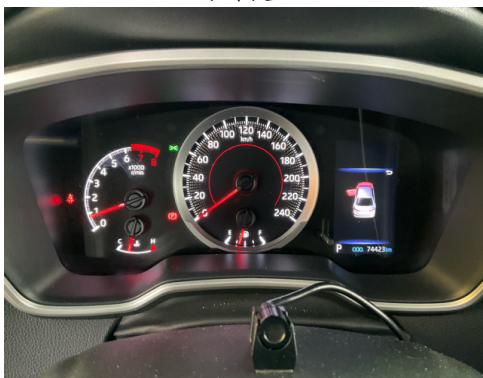
| 現況實車里程 Mileage<br>(僅揭露，不具保證效力) | 74,423 |

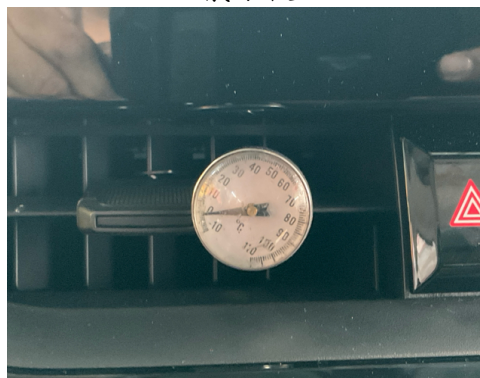
空調溫度

| 5. 前空調風速開關各段風速 | 正常 | 6. 前空調冷氣作動中央出風口溫度 | 5°C |
