認證編號 CPF0490225A017

## 車輛資料 Vehicle Information

## 車輛認證總結報告 Vehicle Inspection Findings

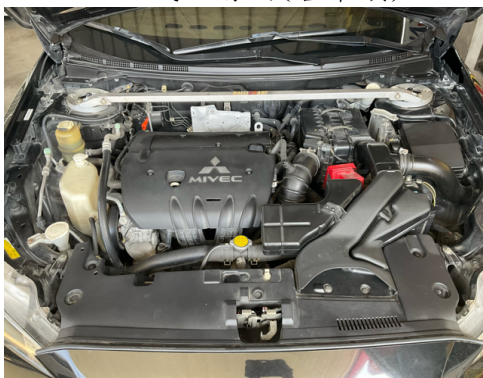
引擎室

| 5. 外觀有無漏油/水跡象 | 異常 | 6. 運轉時有無抖動或異常聲響 | 正常 |

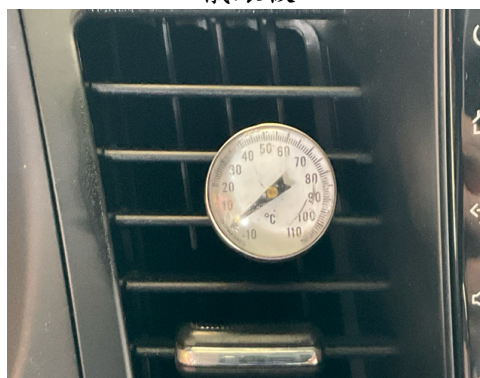
空調溫度

| 5. 前空調風速開關各段風速 | 正常 | 6. 前空調冷氣作動中央出風口溫度 | 5°C |
