認證編號 CPF0490225A019

## 車輛資料 Vehicle Information

## 車輛認證總結報告 Vehicle Inspection Findings

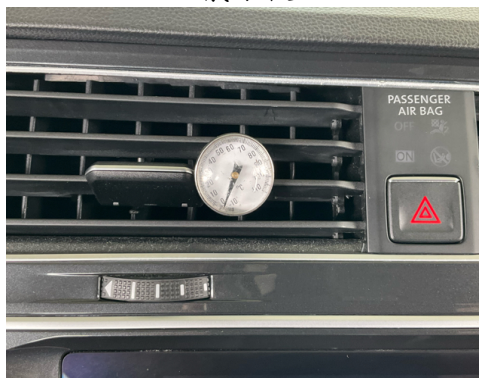
空調溫度

| 5. 前空調風速開關各段風速 | 正常 | 6. 前空調冷氣作動中央出風口溫度 | -1°C |
