認證編號 CPF0490225A023

## 車輛資料 Vehicle Information

## 車輛認證總結報告 Vehicle Inspection Findings

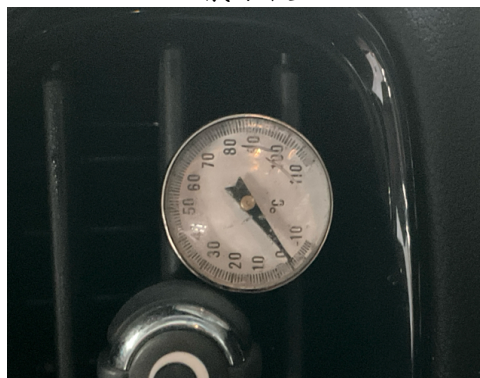
空調溫度

| 5. 前空調風速開關各段風速 | 正常 | 6. 前空調冷氣作動中央出風口溫度 | 5°C |
