認證編號 CPF0490225A025

## 車輛資料 Vehicle Information

## 車輛認證總結報告 Vehicle Inspection Findings

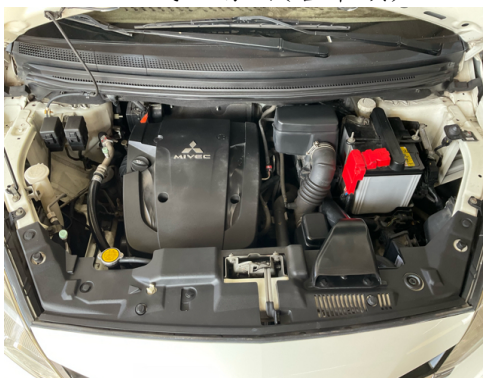
引擎室

| 5. 外觀有無漏油/水跡象 | 異常 | 6. 運轉時有無抖動或異常聲響 | 正常 |

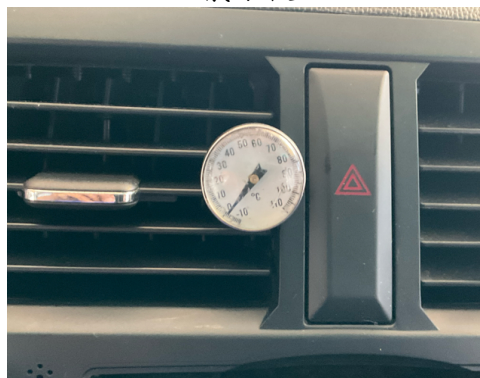
空調溫度

| 5. 前空調風速開關各段風速 | 正常 | 6. 前空調冷氣作動中央出風口溫度 | 5°C |
