認證編號 CPF0490225A050

## 車輛資料 Vehicle Information

## 車輛認證總結報告 Vehicle Inspection Findings

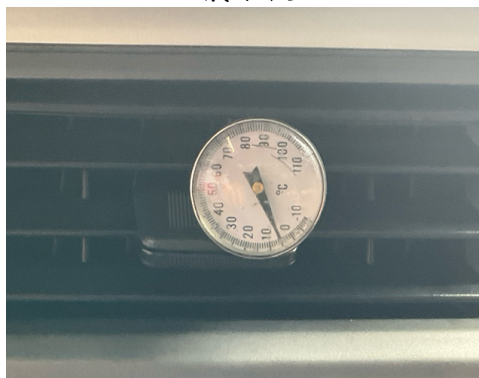
空調溫度

| 5. 前空調風速開關各段風速 | 正常 | 6. 前空調冷氣作動中央出風口溫度 | 4°C |
