認證編號 CPF0490225A053

## 車輛資料 Vehicle Information

| 車型 Model | IX35 |

## 車輛認證總結報告 Vehicle Inspection Findings

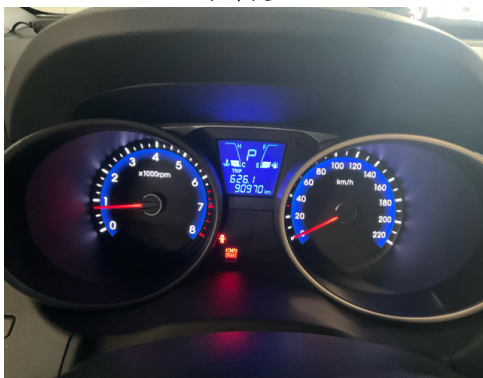
| 現況實車里程 Mileage<br>(僅揭露，不具保證效力) | 90,970 |

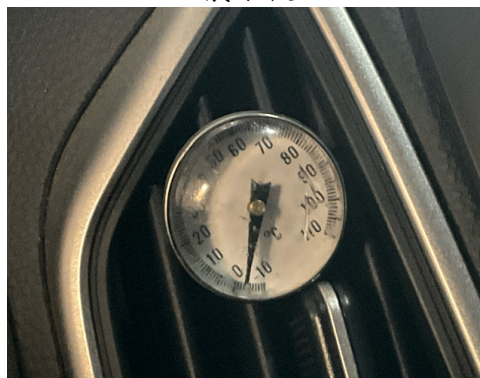
空調溫度

| 5. 前空調風速開關各段風速 | 正常 | 6. 前空調冷氣作動中央出風口溫度 | 1°C |
