認證編號 CPF0490225A057

## 車輛資料 Vehicle Information

| 車型 Model | X-TRAIL |

## 車輛認證總結報告 Vehicle Inspection Findings

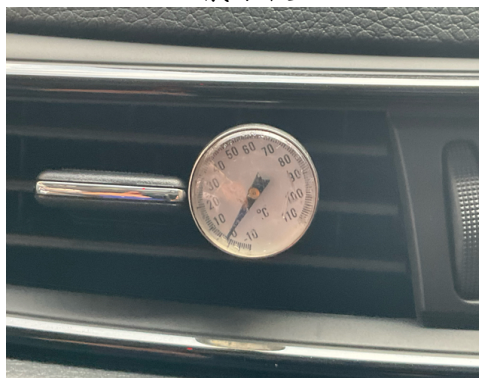
空調溫度

| 5. 前空調風速開關各段風速 | 正常 | 6. 前空調冷氣作動中央出風口溫度 | 4°C |
