# YES 車輛認證書

認證編號 CPF0490225A061

| 車型 Model | YARIS |
| 年份 Year | 2017/09 |

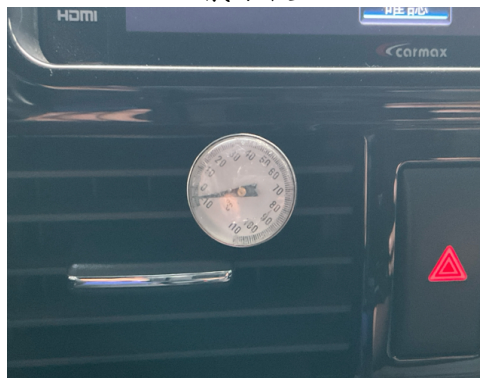
空調溫度

| 5. 前空調風速開關各段風速 | 正常 | 6. 前空調冷氣作動中央出風口溫度 | 5°C |
