認證編號 CPF0490225A066

## 車輛資料 Vehicle Information

| 廠牌 Make | BMW |
| 車型 Model | 1 SERIES |

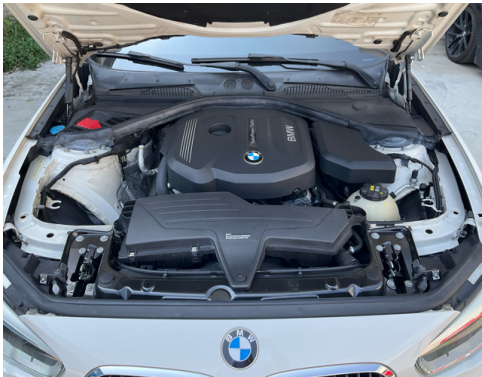
引擎室

| 5. 外觀有無漏油/水跡象 | 異常 | 6. 運轉時有無抖動或異常聲響 | 正常 |

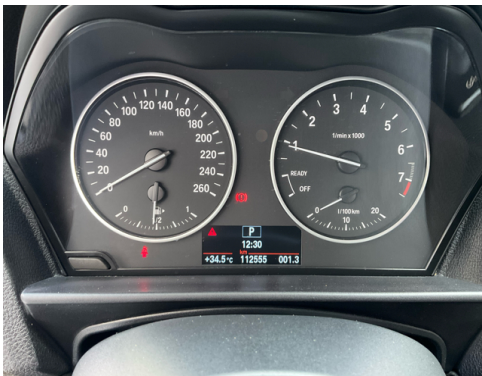
| 現況實車里程 Mileage<br>(僅揭露，不具保證效力) | 112,555 |

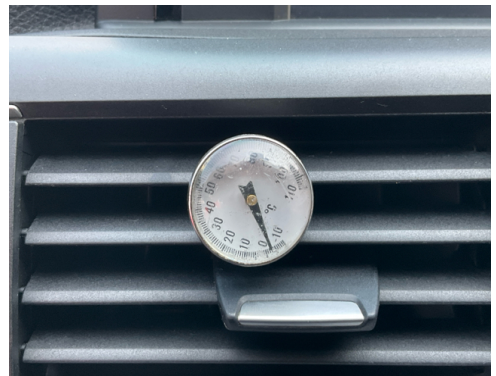
空調溫度

| 5. 前空調風速開關各段風速 | 正常 | 6. 前空調冷氣作動中央出風口溫度 | 5°C |
