認證編號 CPF0490225A071

## 車輛資料 Vehicle Information

| 車型 Model | TIGUAN |

## 車輛認證總結報告 Vehicle Inspection Findings

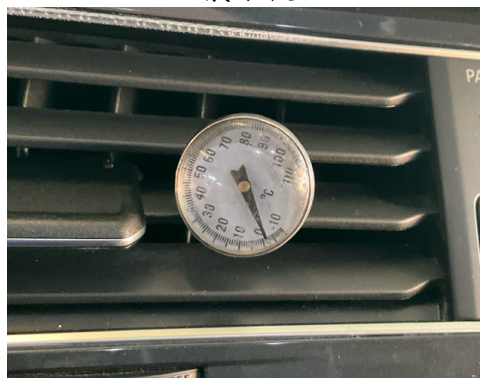
空調溫度

| 5. 前空調風速開關各段風速 | 正常 | 6. 前空調冷氣作動中央出風口溫度 | -1°C |
