認證編號 CPF0490225A073

## 車輛資料 Vehicle Information

## 車輛認證總結報告 Vehicle Inspection Findings

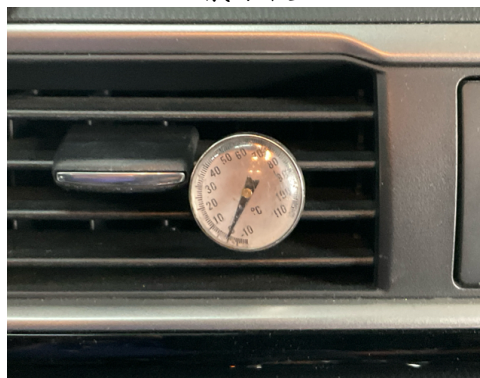
空調溫度

| 5. 前空調風速開關各段風速 | 正常 | 6. 前空調冷氣作動中央出風口溫度 | 4°C |
