認證編號 CPF0490225A075

## 車輛資料 Vehicle Information

## 車輛認證總結報告 Vehicle Inspection Findings

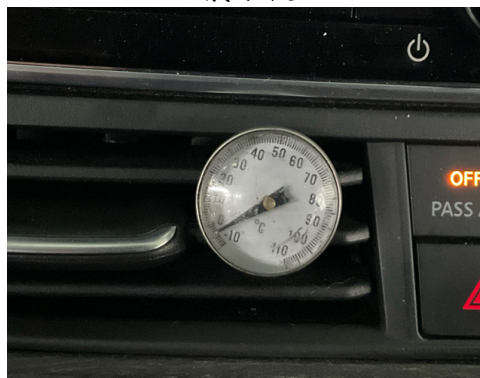
空調溫度

| 5. 前空調風速開關各段風速 | 正常 | 6. 前空調冷氣作動中央出風口溫度 | 5°C |
