認證編號 CPF0490225A084

## 車輛資料 Vehicle Information

## 車輛認證總結報告 Vehicle Inspection Findings

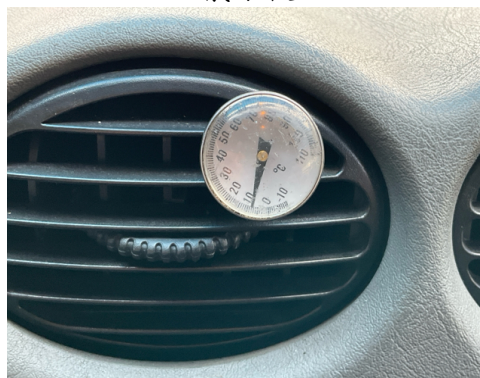
空調溫度

| 5. 前空調風速開關各段風速 | 正常 | 6. 前空調冷氣作動中央出風口溫度 | 4°C |
