# YES 車輛認證書

認證編號 CPF0490225A087

| 廠牌 Make | LUXGEN |
| 車型 Model | URX |

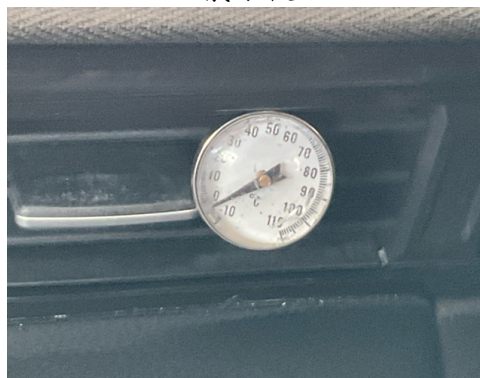
空調溫度

| 5. 前空調風速開關各段風速 | 正常 | 6. 前空調冷氣作動中央出風口溫度 | 1℃ |
