認證編號 CPF0490225A094

## 車輛資料 Vehicle Information

## 車輛認證總結報告 Vehicle Inspection Findings

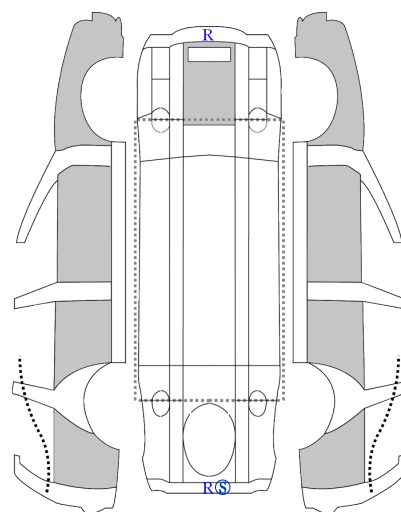
車骨結構圖

本車體骨架結構無修復跡象。 X 更換

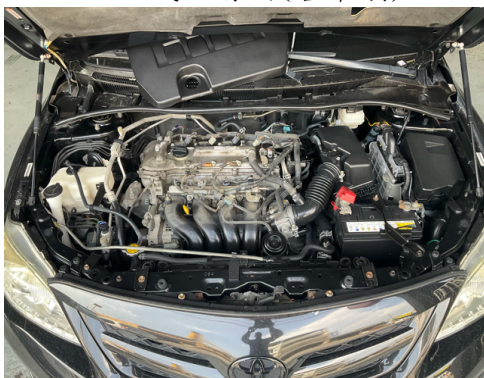
引擎室

| 5. 外觀有無漏油/水跡象 | 異常 | 6. 運轉時有無抖動或異常聲響 | 正常 |

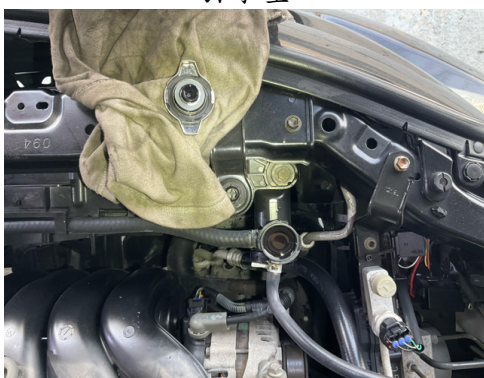
水箱蓋

| 11. 冷卻水有無添加防鏽劑 | 異常 | | |

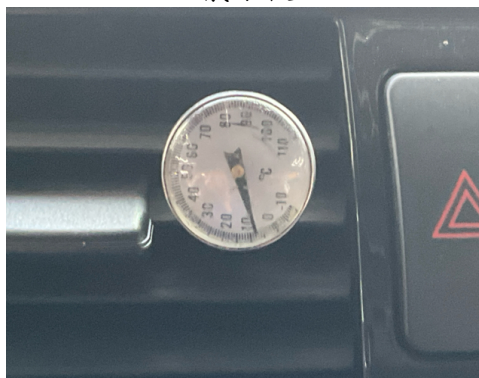
空調溫度

| 5. 前空調風速開關各段風速 | 正常 | 6. 前空調冷氣作動中央出風口溫度 | 5°C |
