認證編號 CPF0490225A095

## 車輛資料 Vehicle Information

| 廠牌 Make | TOYOTA |
| 車型 Model | CAMRY |

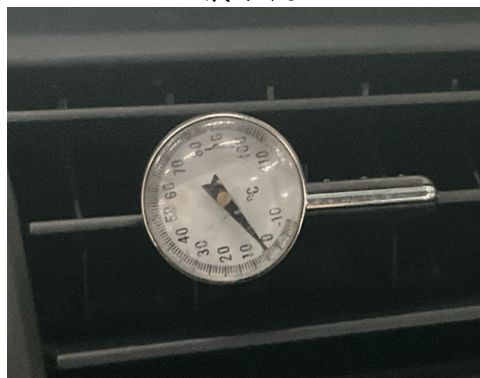
空調溫度

| 5. 前空調風速開關各段風速 | 正常 | 6. 前空調冷氣作動中央出風口溫度 | 5°C |
