認證編號 CPF0490225A107

## 車輛資料 Vehicle Information

## 車輛認證總結報告 Vehicle Inspection Findings

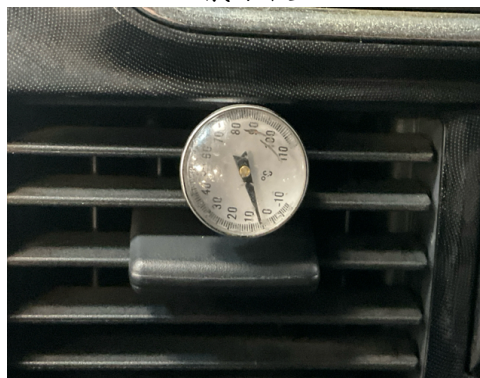
空調溫度

| 5. 前空調風速開關各段風速 | 正常 | 6. 前空調冷氣作動中央出風口溫度 | 5°C |
