認證編號 CPF0490225A111

## 車輛資料 Vehicle Information

## 車輛認證總結報告 Vehicle Inspection Findings

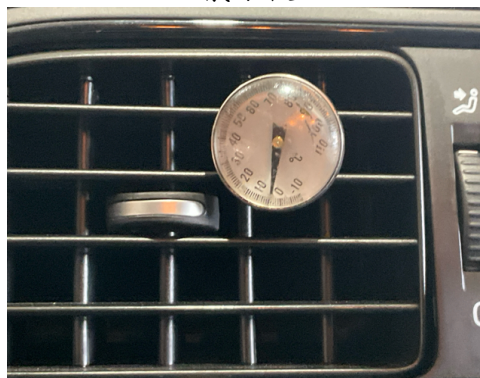
空調溫度

| 5. 前空調風速開關各段風速 | 正常 | 6. 前空調冷氣作動中央出風口溫度 | 5°C |
