認證編號 CPF0490225A113

## 車輛資料 Vehicle Information

## 車輛認證總結報告 Vehicle Inspection Findings

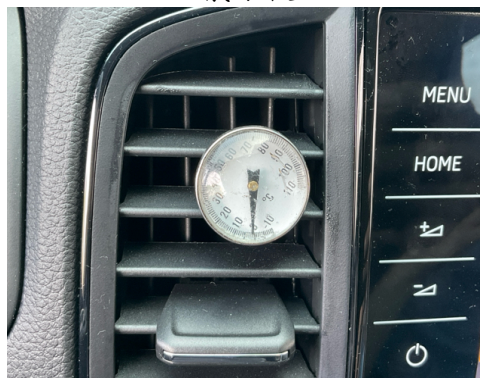
空調溫度

| 5. 前空調風速開關各段風速 | 正常 | 6. 前空調冷氣作動中央出風口溫度 | 5°C |
