認證編號 CPF0490225A138

## 車輛資料 Vehicle Information

## 車輛認證總結報告 Vehicle Inspection Findings

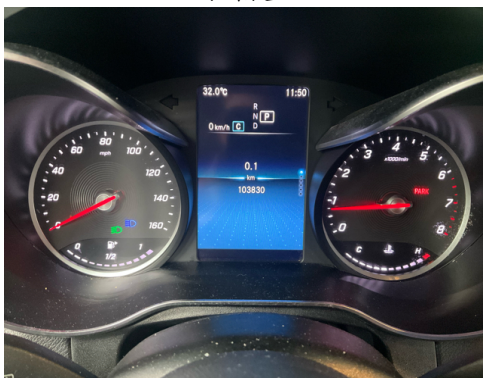
| 現況實車里程 Mileage<br>(僅揭露，不具保證效力) | 103,830 |

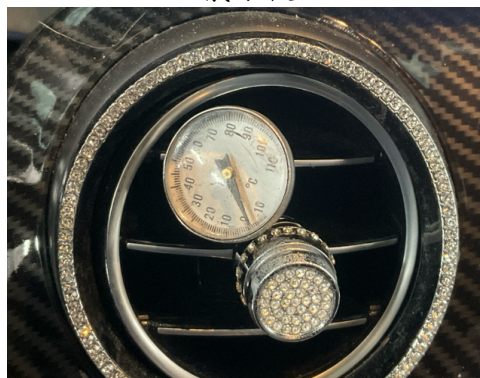
空調溫度

| 5. 前空調風速開關各段風速 | 正常 | 6. 前空調冷氣作動中央出風口溫度 | 5°C |
