認證編號 CPF0490225A139

## 車輛資料 Vehicle Information

## 車輛認證總結報告 Vehicle Inspection Findings

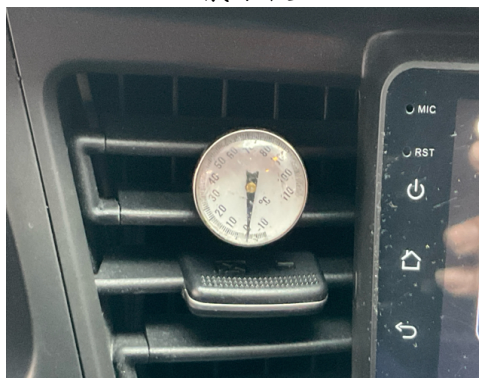
空調溫度

| 5. 前空調風速開關各段風速 | 正常 | 6. 前空調冷氣作動中央出風口溫度 | 5°C |
