認證編號 CPF0490225A157

## 車輛資料 Vehicle Information

## 車輛認證總結報告 Vehicle Inspection Findings

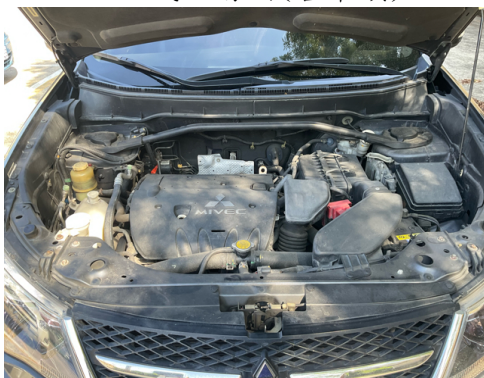
引擎室

本車引擎號碼無異常。

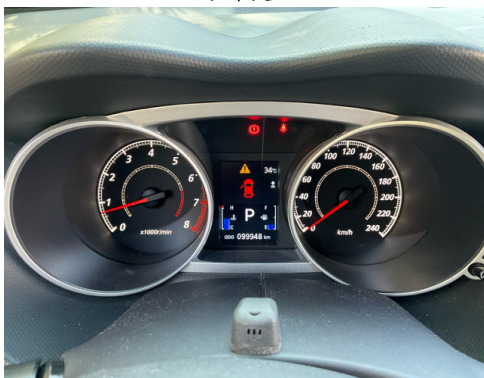
| 現況實車里程 Mileage<br>(僅揭露, 不具保證效力) | 99,948 |

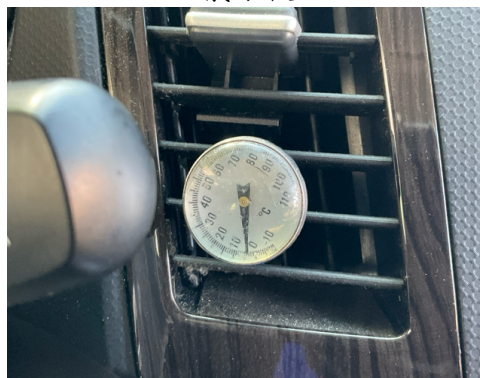
空調溫度

| 5. 前空調冷氣作動中央出風口溫度 | 5°C | 6. 後空調冷氣A/C開關燈號 | 無此項目 |
