認證編號 CPF0490225A161

## 車輛資料 Vehicle Information

## 車輛認證總結報告 Vehicle Inspection Findings

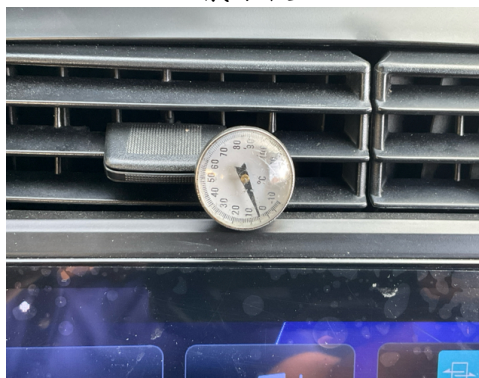
空調溫度

| 5. 前空調風速開關各段風速 | 正常 | 6. 前空調冷氣作動中央出風口溫度 | 5°C |
