認證編號 CPF0490225A164

## 車輛資料 Vehicle Information

| 車型 Model | TIIDA |

## 車輛認證總結報告 Vehicle Inspection Findings

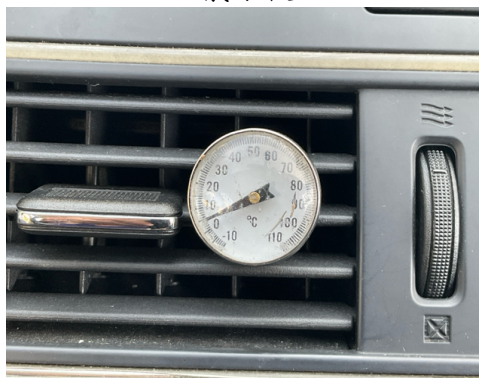
空調溫度

| 5. 前空調風速開關各段風速 | 正常 | 6. 前空調冷氣作動中央出風口溫度 | 5°C |
