認證編號 CPF0490225B002

## 車輛資料 Vehicle Information

## 車輛認證總結報告 Vehicle Inspection Findings

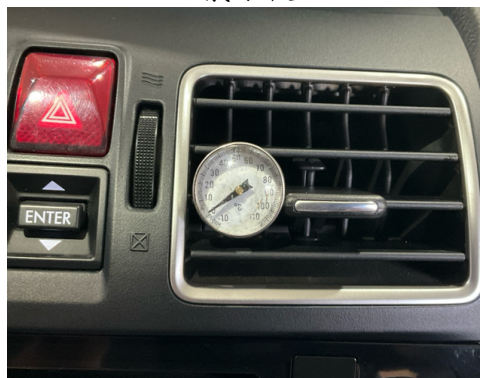
空調溫度

| 5. 前空調風速開關各段風速 | 正常 | 6. 前空調冷氣作動中央出風口溫度 | 5°C |
