認證編號 CPF0490225B011

## 車輛資料 Vehicle Information

| 車型 Model | TIGUAN |

## 車輛認證總結報告 Vehicle Inspection Findings

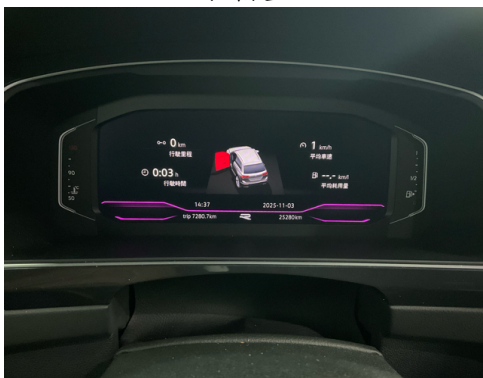
| 現況實車里程 Mileage<br>(僅揭露，不具保證效力) | 25,280 |

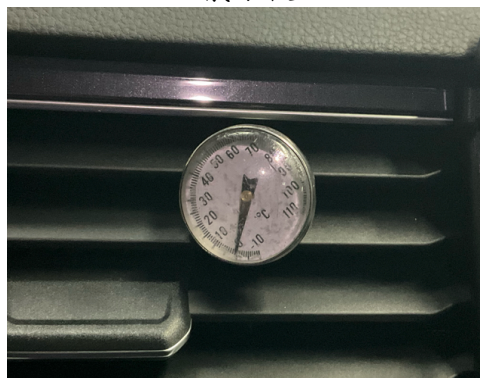
空調溫度

| 5. 前空調風速開關各段風速 | 正常 | 6. 前空調冷氣作動中央出風口溫度 | 5°C |
