認證編號 CPF0490225B017

## 車輛資料 Vehicle Information

## 車輛認證總結報告 Vehicle Inspection Findings

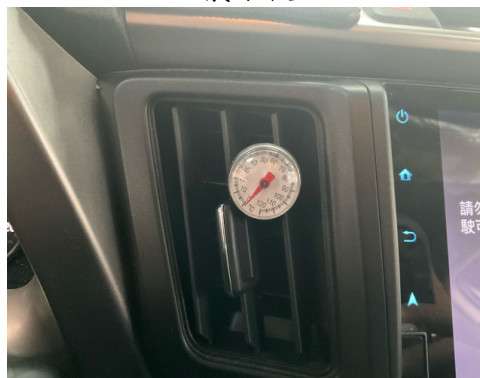
空調溫度

| 5. 前空調風速開關各段風速 | 正常 | 6. 前空調冷氣作動中央出風口溫度 | 2°C |
