認證編號 CPF0490225B021

## 車輛資料 Vehicle Information

## 車輛認證總結報告 Vehicle Inspection Findings

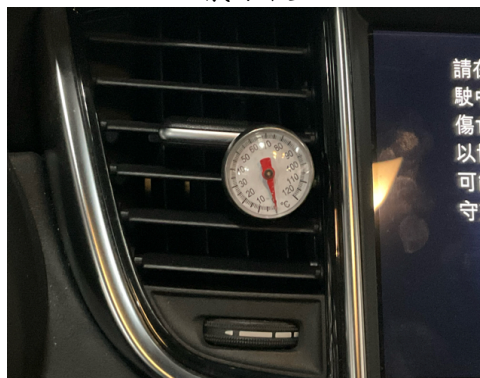
空調溫度

| 5. 前空調風速開關各段風速 | 正常 | 6. 前空調冷氣作動中央出風口溫度 | 5°C |
