認證編號 CPF0490225B022

## 車輛資料 Vehicle Information

## 車輛認證總結報告 Vehicle Inspection Findings

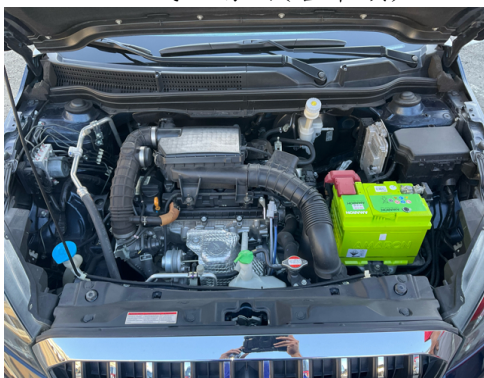
引擎室

本車引擎號碼無異常。

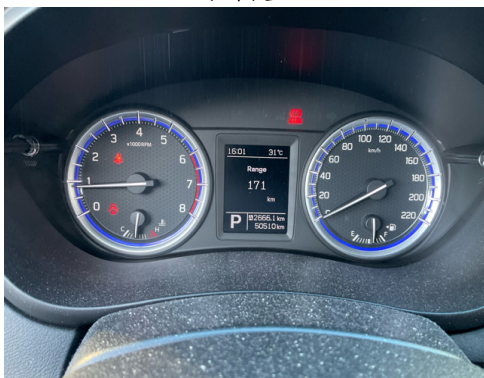
| 現況實車里程 Mileage<br>(僅揭露，不具保證效力) | 50,510 |

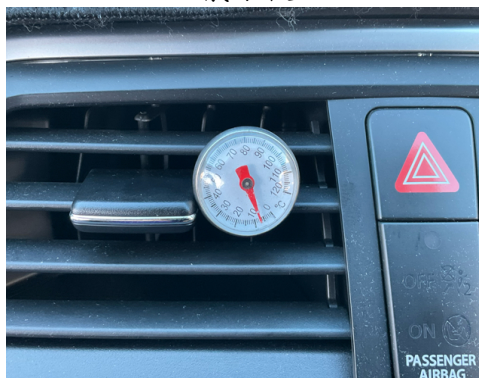
空調溫度

| 5. 前空調風速開關各段風速 | 正常 | 6. 前空調冷氣作動中央出風口溫度 | 5°C |
