# YES 車輛認證書

認證編號 CPF0490225B029

| 車型 Model | RAV4 |

## 車輛認證總結報告 Vehicle Inspection Findings

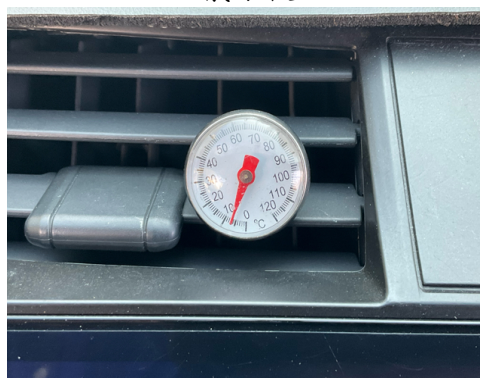
空調溫度

| 5. 前空調風速開關各段風速 | 正常 | 6. 前空調冷氣作動中央出風口溫度 | 5°C |
