# YES 車輛認證書

受檢測車輛通過YES認證鑑定標準  
This vehicle has passed the YES Evaluation Standard

認證編號 CPF0490225B030

## 車輛認證總結報告 Vehicle Inspection Findings

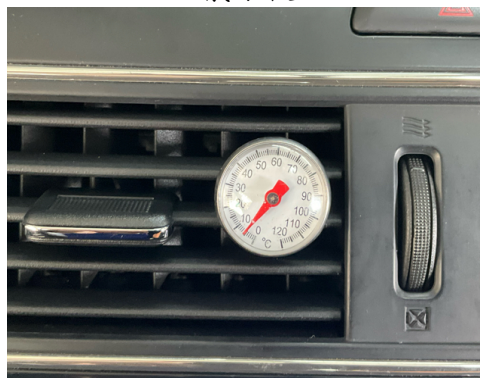
空調溫度

| 1. 檢查室外氣溫 | 26°C | 2. 後空調冷氣作動中央出風口溫度 | 無此項目 |
| 5. 前空調風速開關各段風速 | 正常 | 6. 前空調冷氣作動中央出風口溫度 | 5°C |
