認證編號 CPF0490225B035

## 車輛資料 Vehicle Information

## 車輛認證總結報告 Vehicle Inspection Findings

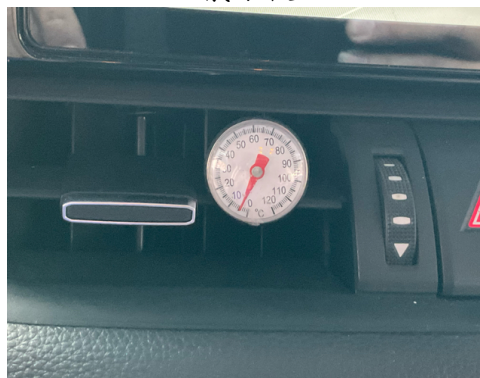
空調溫度

| 5. 前空調風速開關各段風速 | 正常 | 6. 前空調冷氣作動中央出風口溫度 | 5°C |
