# YES 車輛認證書

## 車輛認證總結報告 Vehicle Inspection Findings

認證編號 CPF0490225B036

| 車型 Model | CROWN |

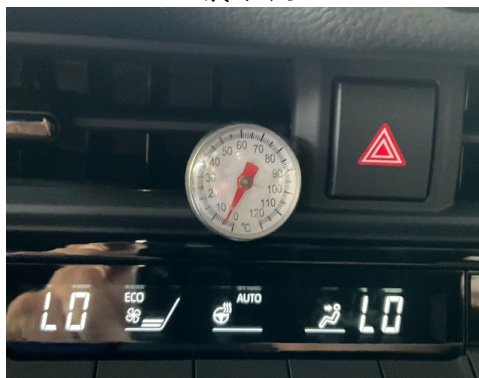
空調溫度

| 5. 前空調風速開關各段風速 | 正常 | 6. 前空調冷氣作動中央出風口溫度 | 5°C |
