認證編號 CPF0490225B037

## 車輛資料 Vehicle Information

## 車輛認證總結報告 Vehicle Inspection Findings

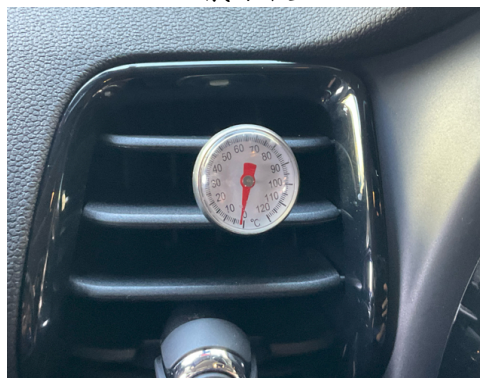
空調溫度

| 5. 前空調風速開關各段風速 | 正常 | 6. 前空調冷氣作動中央出風口溫度 | 5°C |
