# YES 車輛認證書

認證編號 CPF0490225B040

| 車型 Model | MONDEO WAGON |
| 年份 Year | 2019/08 |

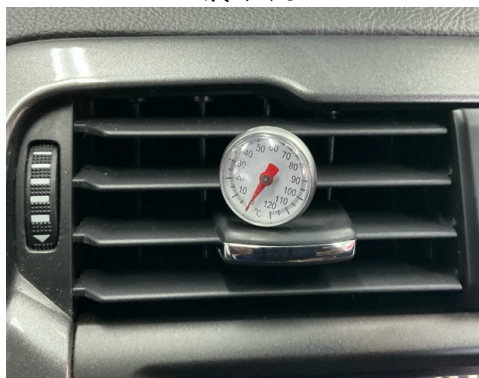
空調溫度

| 5. 前空調風速開關各段風速 | 正常 | 6. 前空調冷氣作動中央出風口溫度 | 5°C |
