認證編號 CPF0490225B043

## 車輛資料 Vehicle Information

## 車輛認證總結報告 Vehicle Inspection Findings

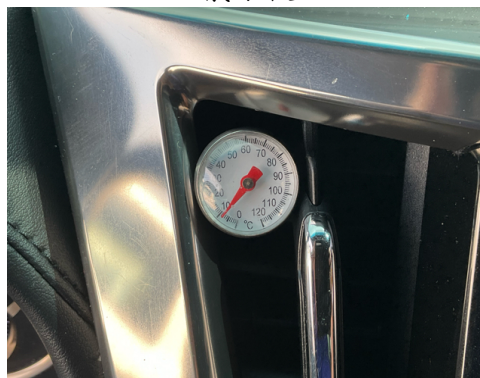
空調溫度

| 5. 前空調風速開關各段風速 | 正常 | 6. 前空調冷氣作動中央出風口溫度 | 7°C |
