認證編號 CPF0490225B045

## 車輛資料 Vehicle Information

## 車輛認證總結報告 Vehicle Inspection Findings

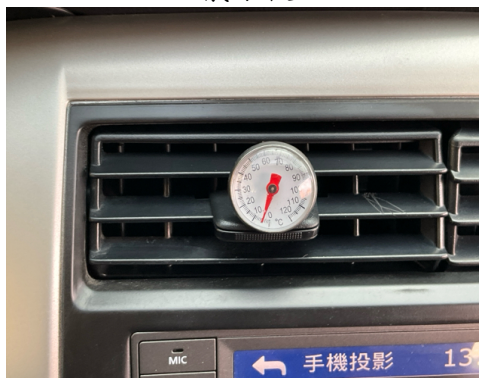
空調溫度

| 5. 前空調風速開關各段風速 | 正常 | 6. 前空調冷氣作動中央出風口溫度 | 4°C |
