認證編號 CPF0490225B050

## 車輛資料 Vehicle Information

## 車輛認證總結報告 Vehicle Inspection Findings

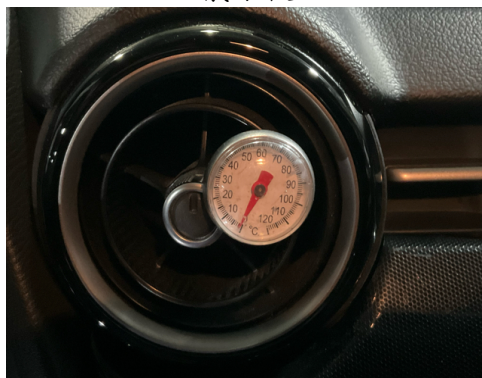
空調溫度

| 5. 前空調風速開關各段風速 | 正常 | 6. 前空調冷氣作動中央出風口溫度 | 5°C |
