認證編號 CPF0490225B056

## 車輛資料 Vehicle Information

## 車輛認證總結報告 Vehicle Inspection Findings

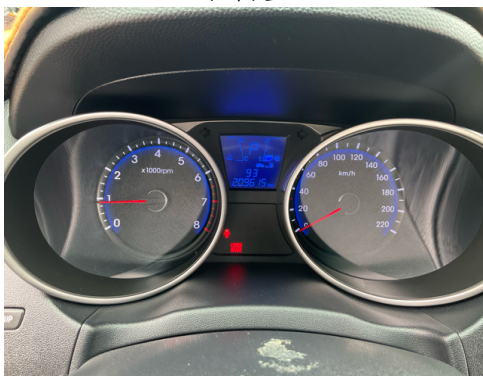
| 現況實車里程 Mileage<br>(僅揭露，不具保證效力) | 209,615 |

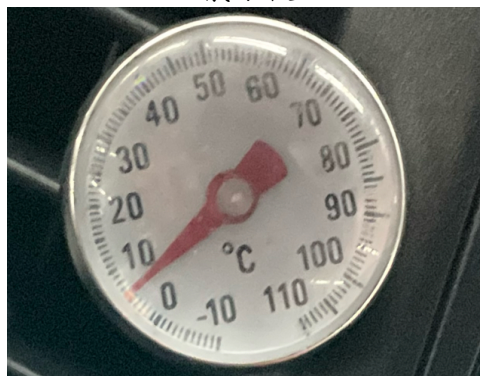
空調溫度

| 5. 前空調風速開關各段風速 | 正常 | 6. 前空調冷氣作動中央出風口溫度 | 5°C |
