認證編號 CPF0490225B061

## 車輛資料 Vehicle Information

| 廠牌 Make | LEXUS |
| 車型 Model | NX |

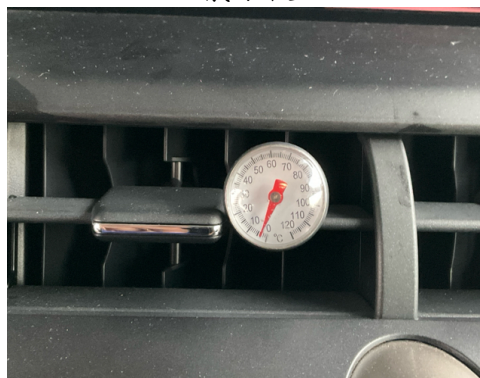
空調溫度

| 5. 前空調風速開關各段風速 | 正常 | 6. 前空調冷氣作動中央出風口溫度 | 5°C |
