認證編號 CPF0490225B072

## 車輛資料 Vehicle Information

## 車輛認證總結報告 Vehicle Inspection Findings

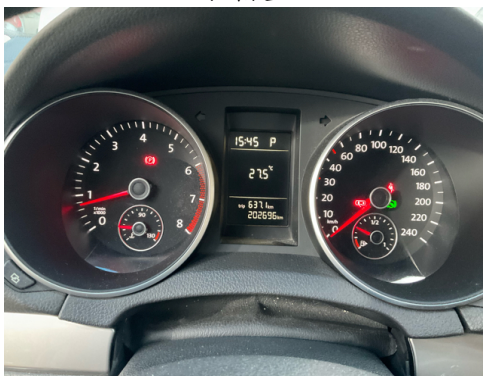
| 現況實車里程 Mileage<br>(僅揭露，不具保證效力) | 202,696 |

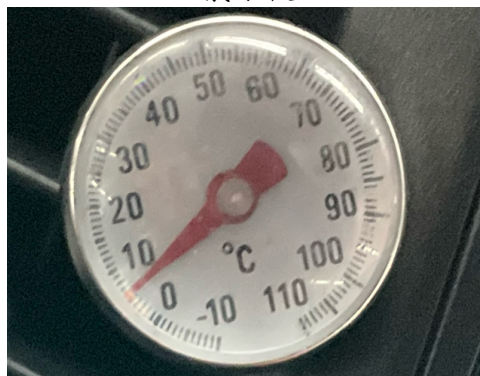
空調溫度

| 5. 前空調風速開關各段風速 | 正常 | 6. 前空調冷氣作動中央出風口溫度 | 6°C |
