認證編號 CPF0490225B075

## 車輛資料 Vehicle Information

## 車輛認證總結報告 Vehicle Inspection Findings

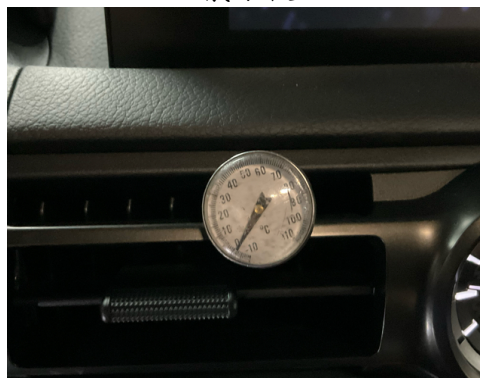
空調溫度

| 5. 前空調風速開關各段風速 | 正常 | 6. 前空調冷氣作動中央出風口溫度 | 5°C |
