認證編號 CPF0490225B082

## 車輛資料 Vehicle Information

## 車輛認證總結報告 Vehicle Inspection Findings

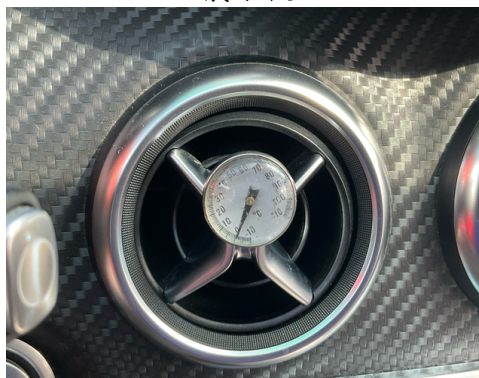
空調溫度

| 5. 前空調風速開關各段風速 | 正常 | 6. 前空調冷氣作動中央出風口溫度 | 6°C |
