認證編號 CPF0490225B086

## 車輛資料 Vehicle Information

## 車輛認證總結報告 Vehicle Inspection Findings

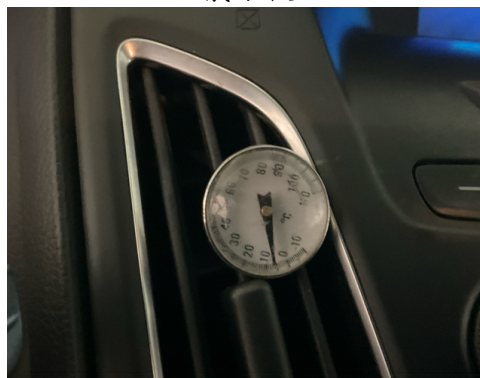
空調溫度

| 5. 前空調風速開關各段風速 | 正常 | 6. 前空調冷氣作動中央出風口溫度 | 5°C |
