認證編號 CPF0490225B087

## 車輛資料 Vehicle Information

## 車輛認證總結報告 Vehicle Inspection Findings

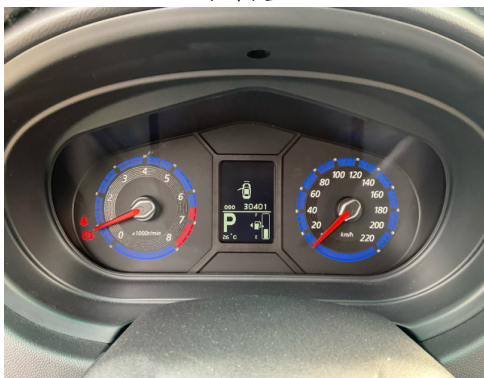
| 現況實車里程 Mileage<br>(僅揭露，不具保證效力) | 30,401 |

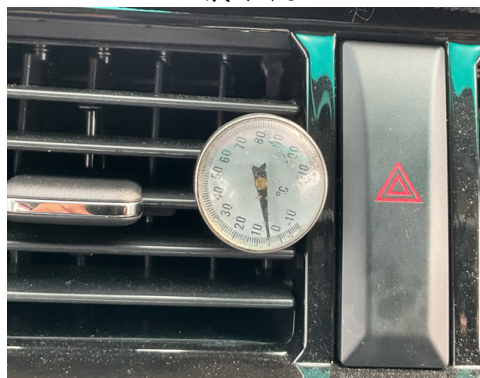
空調溫度

| 5. 前空調風速開關各段風速 | 正常 | 6. 前空調冷氣作動中央出風口溫度 | 5°C |
