認證編號 CPF0490225B089

## 車輛資料 Vehicle Information

| 車型 Model | CX-30 |

## 車輛認證總結報告 Vehicle Inspection Findings

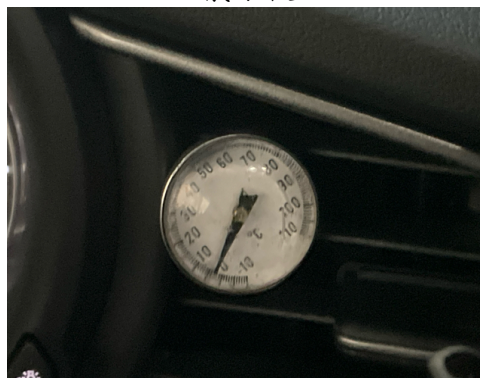
空調溫度

| 5. 前空調風速開關各段風速 | 正常 | 6. 前空調冷氣作動中央出風口溫度 | 4°C |
